**КАРАКТЕРИСТИЧНА ОШТЕЋЕЊА КРУТИХ КОЛОВОЗНИХ КОНСТРУКЦИЈА И
МОГУЋНОСТ ЊИХОВЕ САНАЦИЈЕ****CHARACTERISTIC DAMAGE TO RIGID DRIVEWAY STRUCTURES AND THE
POSSIBILITY OF THEIR REPAIR**

Невена Петровић, Факултет техничких наука, Нови Сад

Кратак садржај – Теоријски треба објаснити која све оштећења могу да се појаве на крутим коловозним конструкцијама и начине како их санирати. Након детаљног објашњења и приказа теоријских основа треба применити на практичном примеру, који је у овом случају програм санације бетонског коловоза на аутобуским станицама у Новом Саду.

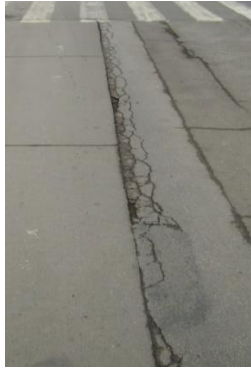
Слика 6. Круњење бетонске плоче у подужном правцу

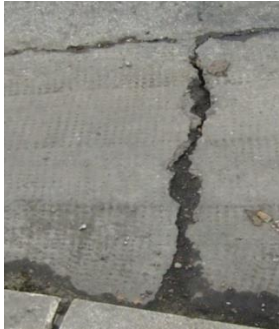
Слика 7. Пукотина бетонске плоче

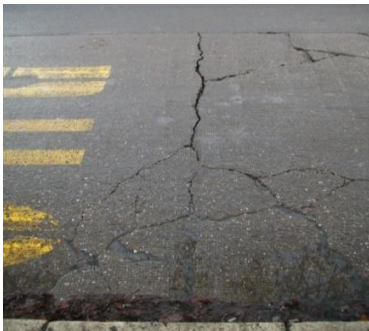
Слика 8. Мрежасте пукотине

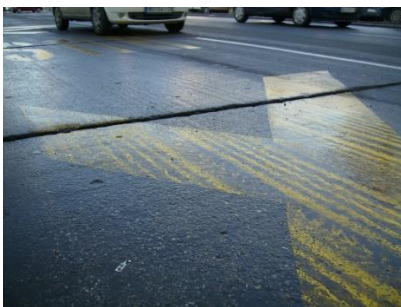
Слика 9. Ослабљење подлоге и можданика при чему долази до слегања
