PROCJENA STANJA I ENERGETSKA SANACIJA KONSTRUKCIJE OBJEKTA „AUTO-TRANSPORT“ U PRIJEDORU**ASSESSMENT AND IMPROVEMENT OF THE ENERGY PERFORMANCES OF THE OFFICE BUILDING OF „AUTO-TRANSPORT“ FROM PRIJEDOR**

Aleksandar Pekija, *Fakultet tehničkih nauka, Novi Sad*

Oblast – GRAĐEVINARSTVO

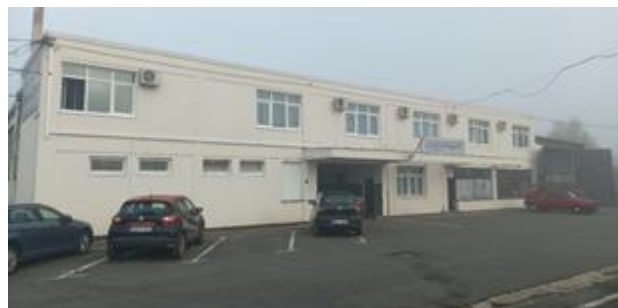
Slika 2. Izgled objekta

Detaljnim vizuelnim pregledom obuhvaćeni su svi elementi konstrukcije sa unutrašnje strane i fasadni zidovi sa spoljašnje strane, dok je krovna ploča bila nedostupna za pregled sa gornje strane.

Uočeni su sledeći defekti i oštećenja:

- Prsline nastale usljed nepravilno izvedenog prekida i nastavka betoniranja;
- Prsline usljed dejstva mraza nastale kao posljedica slijevnja vode sa krovnih limova;
- Mehanička oštećenja usljed udara;
- Ljuskanja dekorativnog sloja usljed vlage u unutrašnjosti objekta;
- Mehanička oštećenja u uglovima zidova;
- Mehanička oštećenja oko prozra pri zamjeni stolarije;
- Prsline dekorativnog sloja;

- Registrovana oštećenja na pregledanim površinama su dominantno estetskog karaktera.
- Iako je star više od 50 godina, zahvaljujući povremenom održavanju, po pitanju nosivosti, stabilnosti i upotrebljivosti objekta se nalazi u dobrom stanju.
- Trajnost objekta je djelimično ugrožena, a oštećenja su lokalnog karaktera zbog prodora vlage u unutrašnjost objekta na mjestu dotrajale vodovodne instalacije i neadekvatno rješeni detalja pokrivačkih radova.

Kako bi se objekat doveo u ispravno stanje i kako bi se obezbjedila trajnost objekta, potrebno je predvidjeti odgovarajuće sanacione mjere. S obzirom na karakter defekata i oštećenja, radovi na sanaciji će obuhvatiti dominantno završne slojeve konstrukcije.

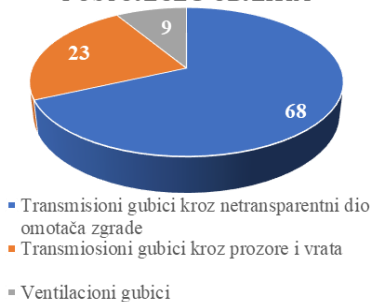
Slika 3. Energetski gubici na postojećem objektu

Definisano je 7 netransparenih pozicija, od koje su 3 zidovi dok su ostale 4 ploče poda, sprata i krova. Transparentnih pozicija ima ukupno 8, 5 prozora i 3 vrata. U tabeli 2 date su vrijednosti koeficijenata prolaza toplote za postojeći objekat. Iz tabele se vidi da ni jedna pozicija ne ispunjava uslove za najveću dozvoljenu vrednost koeficijenta prolaza toplote ($U > U_{max}$).

Nakon proračuna energetske efikasnosti objekta za postojeće stanje, dobijena je potrebna energija za grijanje. Na osnovu dobijenih rezultata, a u skladu sa Pravilnikom o uslovima, sadržini i načinu izdavanja sertifikata o energetskim svojstvima zgrada [3] zgrada se svrstava u energetski razred G.
