**DIJAGNOSTIKA STANJA I PREDLOG MERA SANACIJE ZATVORENOG BAZENA U
BAČKOJ TOPOLI
DIAGNOSTICS AND PROPOSED MEASURES FOR REHABILITATION OF THE INDOOR
SWIMMING POOL IN BACKA TOPOLA**

Aleksandra Tadić, *Fakultet tehničkih nauka, Novi Sad*

Oblast – GRAĐEVINARSTVO

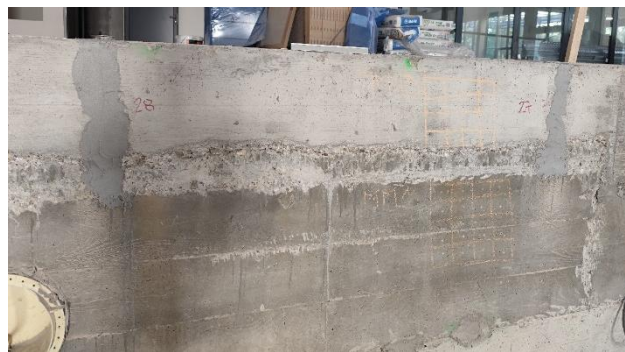
- Loše izvedeni nastavci betoniranja,

Slika 3. Loše izvedeni nastavci betoniranja

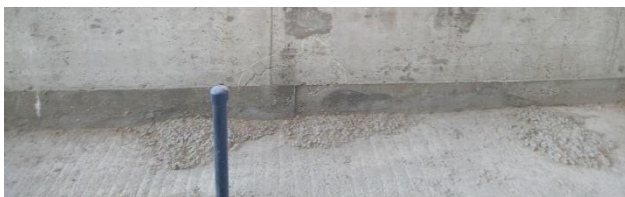
- Vidljivi ostaci betona u vidu gomilica na spojevima vertikalnih zidova bazena i donje ploče,

Slika 4. Ostaci betona nakon ugradnje

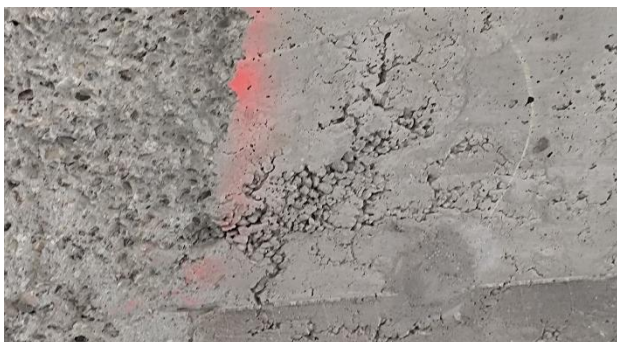
- Segregacija i betonska jezgra,

Slika 5. Betonsko gnezdo

Prvi korak pri sanaciji bilo kog defekta betona obuhvata pažljivo uklanjanje trošnog betona i nečistoća sledećim metodama: ručnim štemovanjem, pneumatskim čekićem, vodom pod pritiskom, peskarenjem. Beton se uklanja sve dok iz cementnog kamena ispadaju cela zrna agregata, odnosno dok zrna agregata ne počnu da se lome. Popunjavanje odštemovanih delova sa zidova bazena i nanošenje novog zaštitnog sloja planirano je mikroarmiranim reparaturnim malterom RM2 – klasa čvrstoće R4 prema EN 1504.

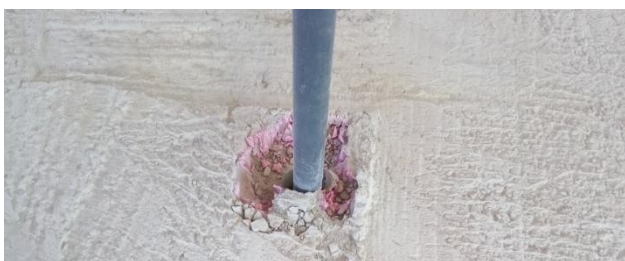
- Nepravilne ivice otvora za hidrotehničke instalacije, ostaci stirodura u otvorima, na nekim mestima oštećena armatura,

Slika 6. Obrada prodora kroz donju ploču velikog bazena – nepravilan gornji deo otvora i tragovi stirodura

Nakon uklanjanja ostataka betona i ostalih nečistoća pre same sanacije neophodno je izvršiti čišćenje armature u zonama u kojima je došlo do otkrivanja armature i/ili prekida šipki prilikom formiranja otvora za hidrotehničke instalacije. Čišćenje „otkrivene“ armature se izvodi žičanim četkama, ručno ili mehanički. Zatim se šipke premazuju sredstvima za antikorozijsku zaštitu i obezbeđenje bolje prionljivosti. U slučajevima gde je armatura bila prekinuta, izvršeno je nastavljavanje armature zavarivanjem. Za popunjavanje odštemovanih delova

sloja korišćen je mikroarmirani reparaturni malter RM2 – klasa čvrstoće R4 prema EN 1504.

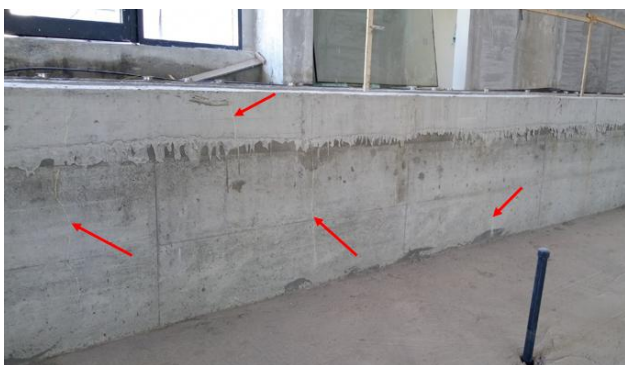
- Na vertikalnim zidovima bazena su vidljive vertikalne prsline koje se mestimično prostiru od vrha do dna bazena a na nekim mestima se završavaju u gornjoj zoni zida, od vrha pa do mesta nastavka betoniranja. Ove prsline su uglavnom ravnomerno raspoređene, na međusobnom razmaku od 2 do 3 m, po celom obodu bazena. Širina ovih prsline je relativno mala, oko 1 mm, ali se prostiru celom debljinom zida pa je izvesno da će kroz njih doći do procurivanja vode iz bazena.

Slika 7. Prsline u zidovima velikog bazena

- Injektiranje injekcionim masama na bazi cementa i polimera (epoksidima), kod prslina koje se protežu celom visinom zida, i dublje u betonski presek,
- Zasecanje i zapunjavanje, kod prslina pri vrhu zida.

Za injektiranje predmetnih prslina korišćene su superfluidne epoksidne smole (npr. „EpoJet“ MAPEI). Odabrana injekciona masa za prenos sile ima oznaku „F“. Opšta procedura injektiranja epoksidnim materijalima, prema ACI 503R, sastoji se od: čišćenje prslina, zapunjavanje – zatvaranje prslina na površini betona, bušenje otvora i postavljanje ulivnih dizni, mešanje epoksida, injektiranje epoksidima, uklanjanje ulivnih dizni i zaptivne mase sa površine betona. Odprašivanje formiranih kanala (4x4 mm, sa obe strane) izvršeno je komprimovanim vazduhom. Kanal se formira na površini AB elementa, duž prslina, zasecanjem prslina testerom za beton. Ulivne dizne (injektor) postavljaju se u rupe izbušene koso, naizmenično sa obe strane prslina. Ugao bušenja je 45°. Prslina su injektirane pumpama niskog pritiska (do 5 bara). Sa procesom injektiranja se započinje od najnižeg injekcionog otvora i injektira se sve dok se injekciona masa ne pojavi na prvom injekcionom otvoru iznad. Donji injektor se zatvara a proces se nastavlja sve dok se prslina potpuno ne „napuni“ i dok se ne zatvore ulivne dizne. Nakon 12h od završenog injektiranja, odnosno isteka vremena potrebnog za očvršćavanje epoksida, može se ukloniti masa kojom je površinski zapunjena prslina.

Sanacija prslina metodom zasecanja i zapunjavanja sastoji se iz sledećih operacija: proširivanje vidljivog dela prslina i zapunjavanje odgovarajućom masom. Proširivanje vidljivog dela prslina se sastoji u formiranju kanala na površini dubine 4x4 mm. Za izvođenje ove operacije korišćena je testera za beton. Formirani kanal se zatim čisti komprimovanim vazduhom. U ovako pripremljen žljeb ugrađuje se masa za zapunjavanje. Kao masa za zapunjavanje korišćena je epoksidna smola.

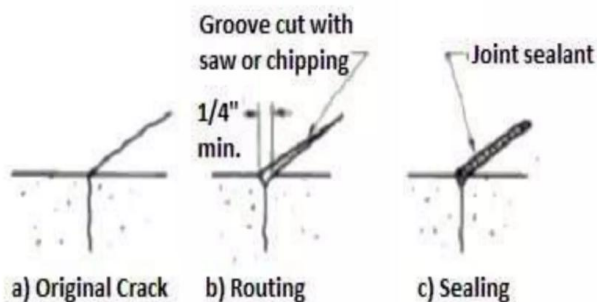
Slika 8. Sanacija prslina zasecanjem i zapunjavanjem [2]

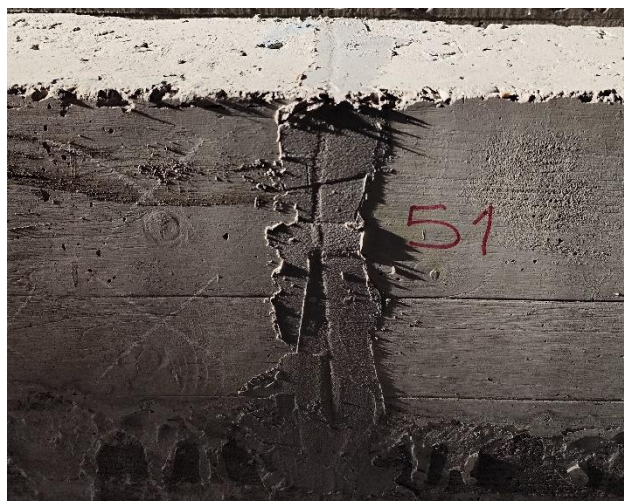
Slika 9. Izgled zapunjene prsline
