**ПРОЦЕНА СТАЊА И САНАЦИЈА АБ КОНСТРУКЦИЈЕ ВИШЕСПРАТНЕ ПОСЛОВНО-СТАМБЕНЕ ЗГРАДЕ У НОВОМ САДУ****THE ASSESSMENT AND REPAIR OF THE RC STRUCTURE OF A MULTI-STOREY BUSINESS-RESIDENTIAL BUILDING IN NOVI SAD**

**Кратак садржај** – Рад се састоји из истраживачког и практичног дела. У истраживачком дат је увид у све дефекте који се јављају на бетонским елементима током извођења радова. У практичном делу је урађена процена стања АБ конструкције зграде у Новом Саду и дато је санационо решење за уочене дефекте и оштећења. Како би се утврдило постојање дефеката и оштећења, одрађен је детаљан визуелан преглед конструкције. На основу анализе резултата који су проистекли из детаљног визуелног прегледа, дато је санационо решење за предметну конструкцију, као и предмер свих радова које је потребно урадити.

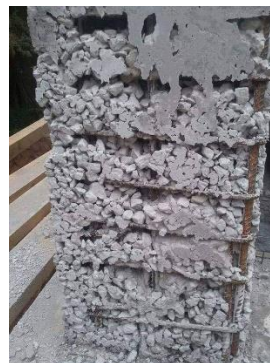
Бетонска гнезда настају када цементна паста не попуњава простор између зрна агрегата, као и простор око арматуре.

До појаве ове врсте дефекта долази услед неодговарајућег гранулометријског састава, лоше пројектоване бетонске мешавине, неодговарајућег спољашњег транспорта, лошег уграђивања бетона и лошег компактирања бетона.

Последица бетонског гнезда је смањење заштитног слоја бетона, угрожавање трајности бетона и смањење ефективног попречног пресека.

Слика 1. Бетонско гнездо

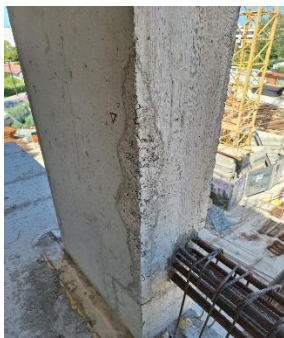
Зоне сегрегације настају услед неадекватног заптивања оплате. Неадекватно заптивена оплата ће омогућити цементном млеку да исцури приликом уграђивања и компактирања бетона, те тако оставити зрна агрегата необавијеним цементном пастом. Последица овог дефекта је значајна локална редукција заштитног слоја, чиме је олакшана дифузија CO<sub>2</sub>, иницира се процес електрохемијске корозије челика и даље омогућава бржу деградацију бетона.

Слика 2. Сегрегација бетона

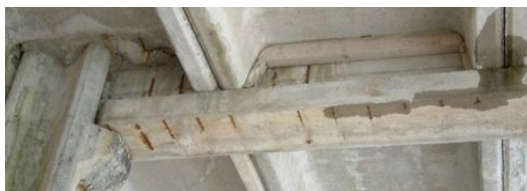
Мала дебљина заштитног слоја је најозбиљнији дефект који може да се јави у неком бетонском елементу. Квалитетно пројектовање бетонских елемената подразумева и тачно одређен заштитни слој, у складу са релевантним класама изложености, како би елемент имао захтевану трајност. Свака дебљина заштитног слоја која је мања од захтеване, учиниће бетон подложнијим агресивним дејствима која могу да изазову корозију арматуре.

Слика 3. Дефект недовољне дебљине заштитног слоја бетона

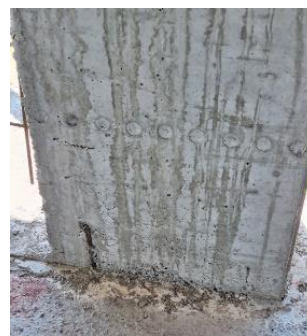
Дефект само визуелне природе. Овај дефект се појављује када арматура дуго стоји у оплати, те услед продора воде или других атмосферских фактора дође до цурења рђе/патине на оплату пре бетонирања.

Слика 7. Мрље на бетону

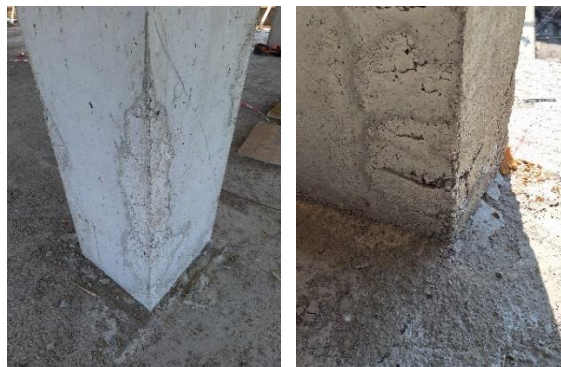
На вертикалним елементима, регистровани су следећи дефекти: рупичаста површина (заробљени мехурићи ваздуха), линијска сегрегација, површинска бетонска гнезда и бетонска гнезда и следећа оштећења: механичка оштећења, у виду одваљених делова бетона, са или без видљиве арматуре.

Слика 10. Дефекти на стубовима

Што се тиче АБ плоча, прслине услед пластичног скупљања се санирају инјектирањем прслина, а прслине услед седања бетона се санирају техником засецања и запуњавања. АБ стубови, зидна платна и степеништа се санирају репрофилацијом дела елемента репаратурним малтерима. Технике санације су илустроване на наредним фотографијама, а укупна цена коштања је дата у Табели 1.

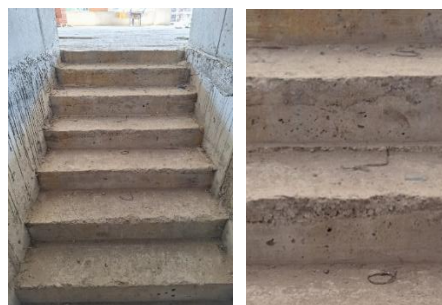
На свим степеништима која су узета у разматрање овим предметним пројектом, регистровани су следећи дефекти: рупичаста површина (заробљени мехурићи ваздуха) и бетонска гнезда. Карактеристични дефекти на степеништима свих етажа рупичаста површина бетона и бетонска гнезда. Ови дефекти је уочени на свим степеништима. Рупичаста површина бетона је примећена на свим степеништима, са доње стране крака, и резултат је заробљених мехурића ваздуха на контакту оплате и бетона. Бетонска гнезда, која обухватају заштитни слој бетона и могу да доведу до корозије арматуре и смањења трајности бетона, су детектована на свим степеништима.

Слика 11. Дефекти на АБ степеништима

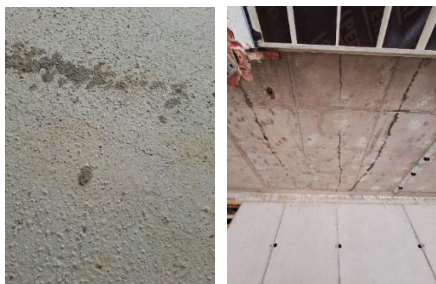
Будући да је бетонирање извођено током летњих услова, температура је била врло висока, релативна влажност ваздуха ниска, чиме су се обезбедили услови за појаву прелина услед пластичног скупљања бетона, прелина услед слегања (седања) бетона, и неравна површина бетона. На АБ плочама су регистрована следећа оштећења: прелине услед пластичног скупљања бетона, прелине услед слегања (седања) бетона и љускање плитког површинског слоја бетона.

Слика 12. Оштећења на АБ плочама

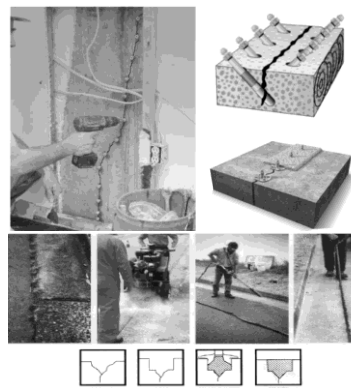
Слика 14. Методе санације прслина (инјектирање и засецање и запуњавање)
