**ПРОЦЕНА СТАЊА И ПРЕДЛОГ САНАЦИЈЕ СРЕДЊОШКОЛСКОГ ДОМА У БАЧКОЈ ТОПОЛИ****ASSESSMENT AND PROPOSAL FOR REHABILITATION OF HIGH SCHOOL DORMITORY ВАЌКА ТОПОЛА**Александар Марјанов, *Факултет техничких наука, Нови Сад***Област – ГРАЂЕВИНАРСТВО**

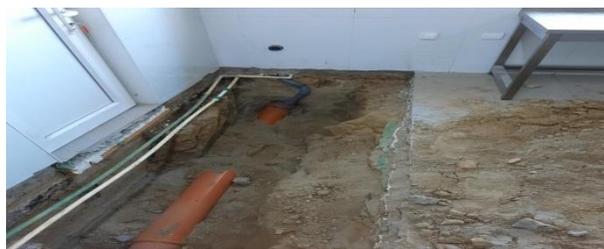
Мерењима потрошње и притисака у систему водоводних инсталација је идентификовано цурење на споју водоводне цеви у кухињском делу објекта. Након грубог лоцирања места цурења, извршено је откопавање цеви које је укључивало обијање плочица, разбијање подне плоче и откопавање водоводне цеви. Слика 3 даје приказ локације на којој је идентификовано место оштећеног чвора.

Слика 3. Локација оштећења водоводне цеви

Санација оштећених водоводних инсталација мора да се уради на начин који обезбеђује елиминацију ризика од будућих сличних оштећења, односно на начин да је одржавање ових цеви олакшано. Током времена ове инсталације старе, губе своја захтевана својства, те је потребно да се предвиди могућност њиховог лаког одржавања и њихове што лакше замене.

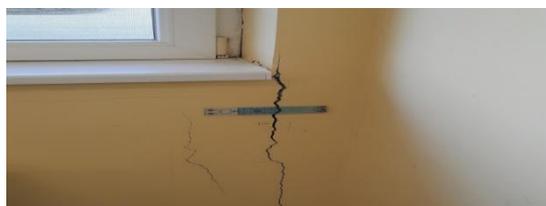
Идентификовано цурење из водоводне цеви је узроковало испирање финих честица тла испод објекта и довело до повећаног слегања на северозападном делу објекта. Настало слегање је изазвало оштећења која су се манифестовала као изражене пукотине, Слика 4.

Слика 3. Индикатор прлина, северни зид објекта

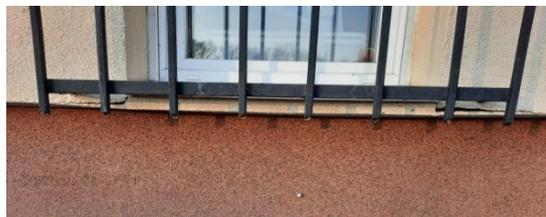
Оштећења и дефекти на деловима објекта који нису у непосредној близини места цурења из водоводне цеви су највећим делом последица грешака у извођењу и неадекватних техничких решења, Слика 4.

Слика 4. Пукотине и отпадање дела фасаде

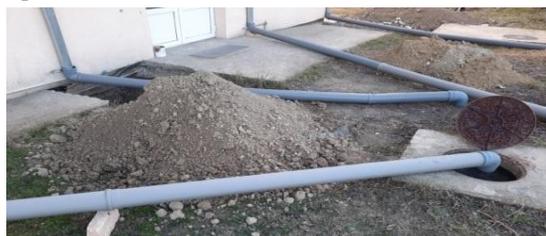
У односу на цурење из водоводне цеви, неадекватно решени олуци, изведени тако да се вода излива уз сам објекат, су секундарни узрок слегања и оштећења објекта. У циљу спречавања повећања оштећења, олуци су привременом, интервентном, мером спроведени у канализацију како би се спречило даље испирање тла и слегање, Слика 5.

Слика 5. Приказ интервентне мере на олуцима
