**ПРОЦЕНА СТАЊА И САНАЦИЈА АБ КОНСТРУКЦИЈЕ ВИШЕСПРАТНЕ ПОСЛОВНО-СТАМБЕНЕ ЗГРАДЕ НА НОВОМ БЕОГРАДУ****THE ASSESSMENT AND REPAIR OF THE RC STRUCTURE OF A MULTI-STOREY BUSINESS-RESIDENTIAL BUILDING IN NOVI BEOGRAD**

Сеид Џековић, Слободан Шупић, Факултет техничких наука, Нови Сад

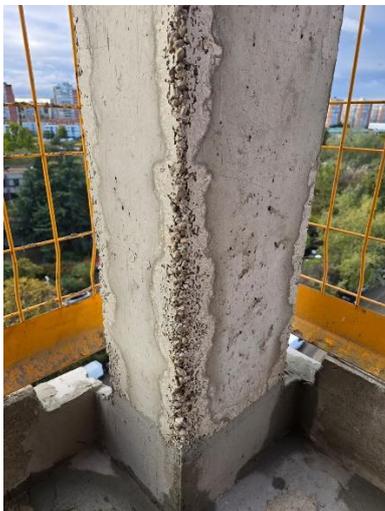
На вертикалним елементима, регистровани су следећи дефекти: рупичаста површина (заробљени мехурићи ваздуха), линијска сегрегација – Слика 6, површинска бетонска гнезда и бетонска гнезда и следећа оштећења: механичка оштећења, у виду одваљених делова бетона, са или без видљиве арматуре.

Слика 6. Дефекти на стубовима: изражена линијска сува сегрегација бетона

Што се тиче АБ плоча, прелине услед пластичног скупљања се санирају инјектирањем прелина, а прелине услед седања бетона се санирају техником засецања и запуњавања. АБ плоче, греде стубови, зидна платна и степеништа се санирају репрофилацијом дела елемента репаратурним малтерима.

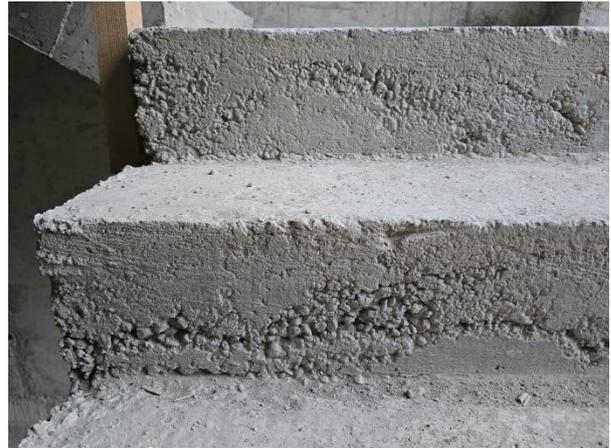
На свим степеништима која су узета у разматрање овим предметним пројектом, регистровани су следећи дефекти: рупичаста површина (заробљени мехурићи ваздуха) и бетонска гнезда. Карактеристични дефекти на степеништима свих етажа рупичаста површина бетона и бетонска гнезда. Ови дефекти је уочени на свим степеништима. Рупичаста површина бетона је примећена на свим степеништима, са доње стране крака, и резултат је заробљених мехурића ваздуха на контакту оплате и бетона. Бетонска гнезда, која обухватају заштитни слој бетона и могу да доведу до

корозије арматуре и смањења трајности бетона, су детектована на свим степеништима – Слика 7.

Слика 7. Дефекти на АБ степеништима

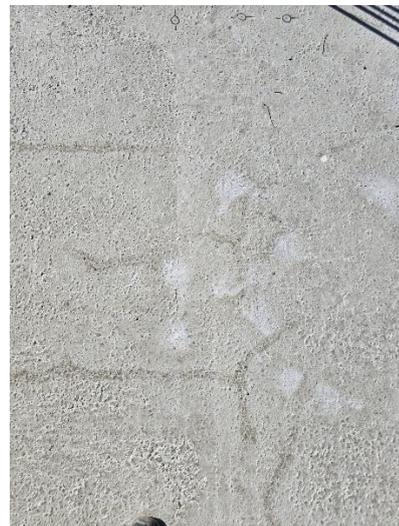
Будући да је бетонирање извођено током летњих услова, температура је била врло висока, релативна влажност ваздуха ниска, чиме су се обезбедили услови за појаву прелина услед пластичног скупљања бетона, прелина услед слегања (седања) бетона, и неравна површина бетона. На АБ плочама су регистрована следећа оштећења: прелине услед пластичног скупљања бетона – Слика 8, прелине услед слегања (седања) бетона и љускање плитког површинског слоја бетона.

Слика 8. Оштећења на АБ плочама: прелине услед пластичног скупљања

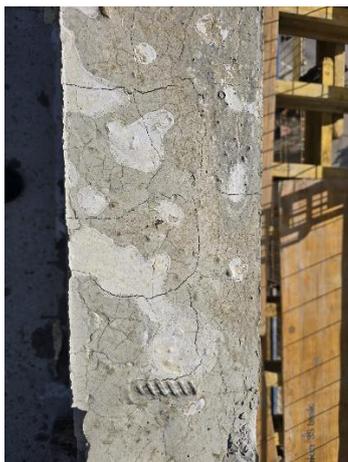
Други тип прелина који је уочен на плочама предметног пројекта су прелине услед седања бетона. До појаве седања бетона долази у првих неколико часова, док је бетон пластичан и док има малу чврстоћу. Теже компоненте имају тенденцију померања ка унутрашњости елемента, док лакше компоненте претендују да се крећу ка горњој површини. Препрека оваквом кретању је арматура, те бетон прави сводове преко шипки, што резултује појавом напона затезања у бетону, па самим тим и стварања прелина. До појаве седања бетона долази,

углавном, због лошег квалитета бетона, тачније када се бетону на градилишту додаје вода – Слика 9.

Слика 9. Седање бетона, АБ плоча
