Процена стања и енергетска санација Дома културе у Змајеву

Condition Assessment and Energy Rehabilitation of the Cultural Center Building in Zmajevo

Јована Лековић, Факултет техничких наука, Нови Сад/

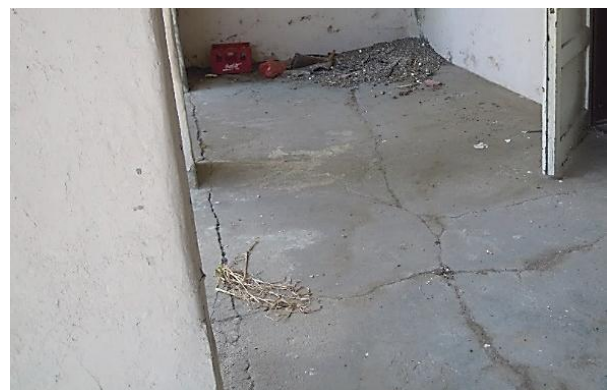
Слика 6. Оштећења подне плоче на улазу у објекат са источне стране, пукотине и прслине

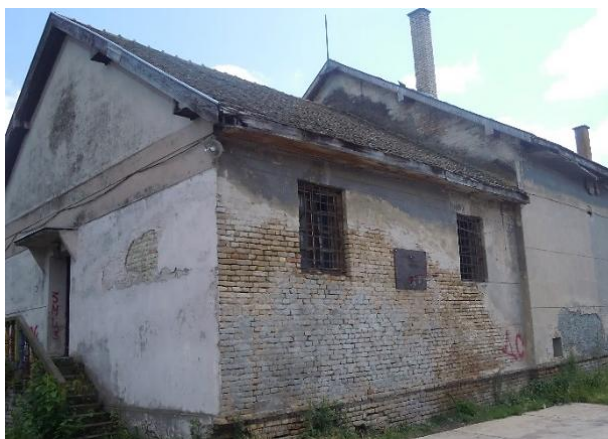
Слика 7. Оштећења на западној фасади, отпадање материјала - механичка оштећења, отпадање малтерске облоге, испирање малтерских спојница

- Изводи се поступак пресецања фасадних зидова, како би се отклонио проблем капиларног пењања влаге.
- На свим спољашњим, фасадним зидовима С31, осим зида на дилатацији С32, предвиђа се постављање ETICS система на бази минералне вуне.
