## Процена стања и санација АБ конструкције јавног објекта у Новом Саду

### *The Assessment and Repair of RC Structure of Public Building in Novi Sad*

Милутин Поповић, Слободан Шупић, *Факултет техничких наука, Нови Сад*

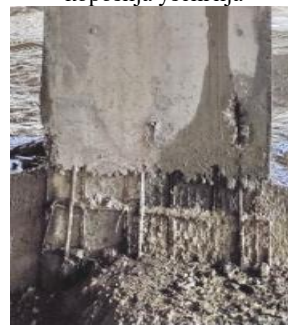
- недовољна дебљина заштитног слоја (Слике 3-6),
- видљива арматура (Слике 3-6),
- бетонска гнезда (Слика 4),
- порозан бетон.

Слика 5. Неправилно постављена арматура у зони споја платна и темељне греде

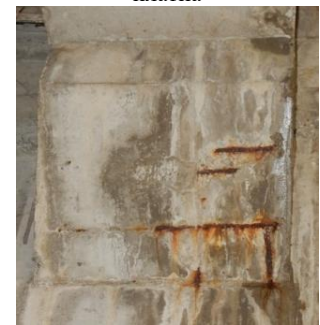
- мрежасте прслине,
- корозија арматуре (Слике 3-6),
- одвајање и отпадање заштитног слоја бетона (Слика 3),
- биолошка корозија.

Слика 6. Корозија арматуре, пуцање и отпадање заштитног слоја бетона, кратки елемент

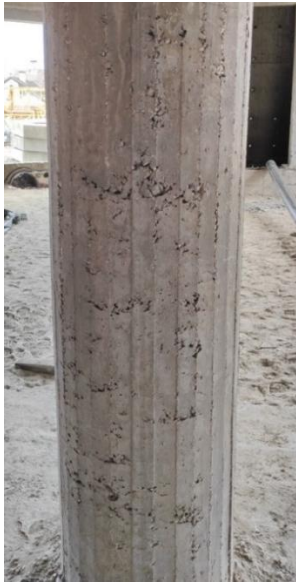
Слика 7. Изглед кружног монолитног стуба, порозан заштитни слој бетона

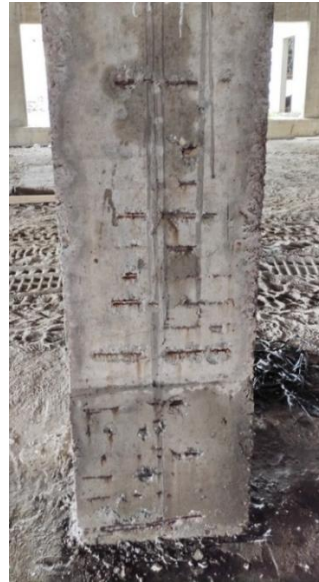
Слика 8. Мали заштитни слој бетона, видљиве кородирале узенгије, пуцање и отпадање заштитног слоја бетона

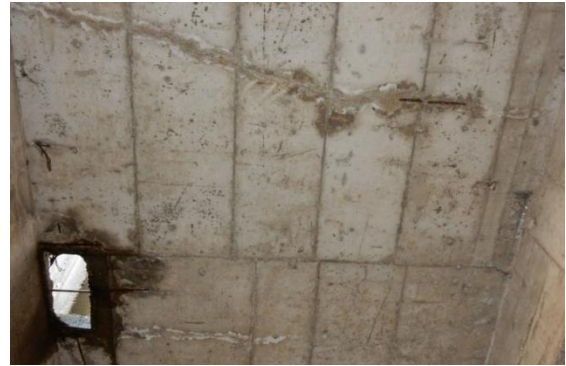
Предметне плоче су бетонирание у оплати која је формирана од дасака. Због тога је доња површина плоча изразито неравна и на њој се могу уочити остаци неуклоњене - залепљене оплате. Визуелним прегледом су обухваћене доње површине плоча. Карактеристична оштећења на плочама су прслине и пукотине, праћене траговима процирувања и излуживања – Слика 10.

Слика 10. Попречна прслина на месту арматуре, корозија арматуре у зони отвора и попречне прслине

- Ињектирање прслина и пукотина у бетону које пролазе целом дебелином плоча.
- Локално ојачање плоча коруба са доње стране у зонама са косим пукотинама и издробљеним бетоном.

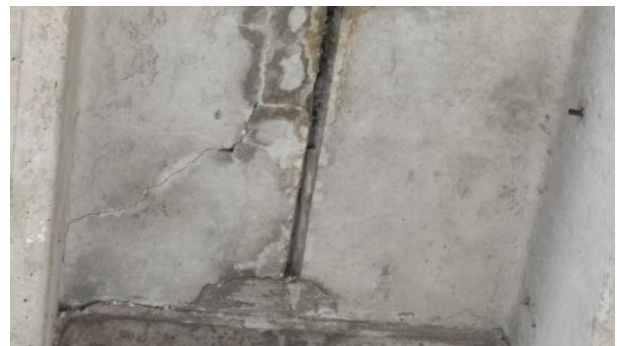
Слика 11. Коса пукотина у углу конзолног дела плоче корубе

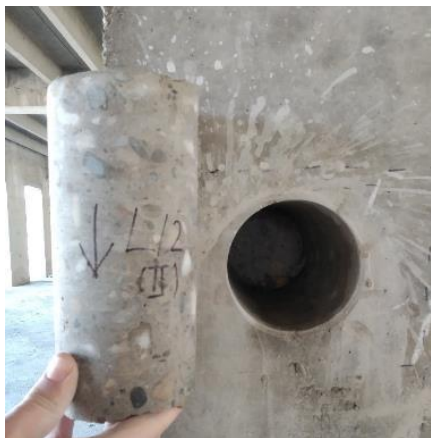
Анализом добијених вредности чврстоћа бетона при притиску на дан испитивања, може се закључити да су средње и минималне вредности чврстоћа бетона при притиску у испитиваним елементима носеће АБ конструкције значајно више од карактеристичних вредности за пројектовану МБ, па се при евентуалној санацији или прорачуну за доказ носивости испитиваних елемената носеће АБ конструкције, може усвојити пројектована МБ35.

Слика 12. Преглед и обележавање извађеног бетонског језгра
