## Процена стања и санација АБ конструкције вишеспратне пословне зграде у Новом Саду

### *Assessment and Repair of RC Structure of a Multi-Story Business Building in Novi Sad*

Ђорђе Деспотовић, Слободан Шупић, Факултет техничких наука, Нови Сад

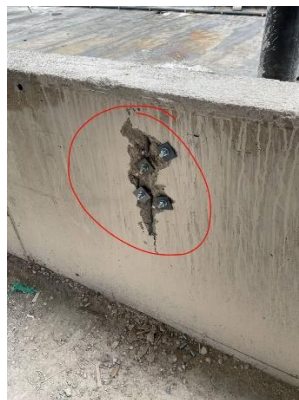
- недовољна дебљина заштитног слоја (Слика 3)
- видљива арматура (Слике 3-6),
- бетонска гнезда (Слика 4),

- мрежасте прслине,
- одвајање и отпадање заштитног слоја бетона (Слика 3),

Слика 3. Пуцање и отпадање заштитног слоја бетона

- Чишћење и заштита незаштићених шипки и репрофилација оштећеног бетонског пресека.
- Инјектирање прслина насталих услед скупљања бетона
- Засецање и запуњавање прслина насталих услед седања
- Репрофилација елемената на којима су регистрована механичка оштећења.

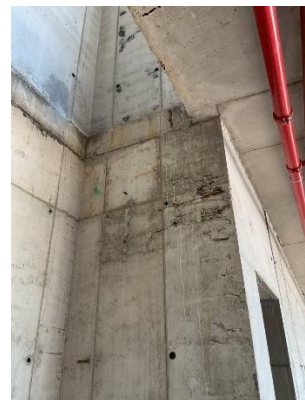
Слика 4. Бетонска гнезда на зидном платну

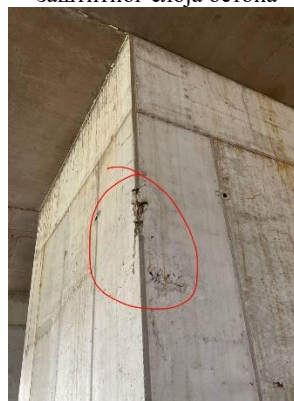
Слика 5. Одломљени део бетона

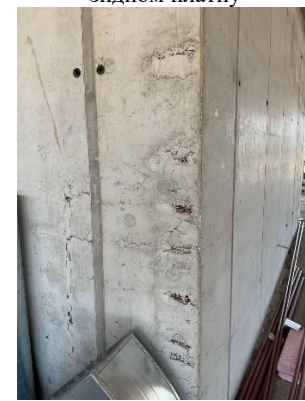
Слика 6. Отпадање заштитног слоја бетона

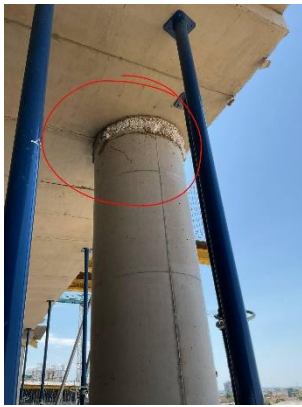
Слика 7. Изглед кружног монолитног стуба, порозан заштитни слој бетона

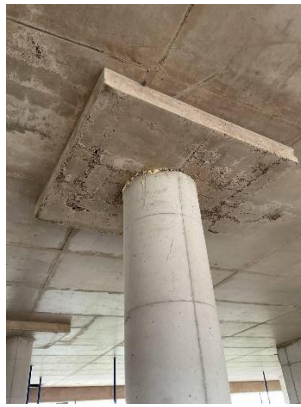
Слика 8. Мали заштитни слој бетона, пуцање и отпадање заштитног слоја бетона

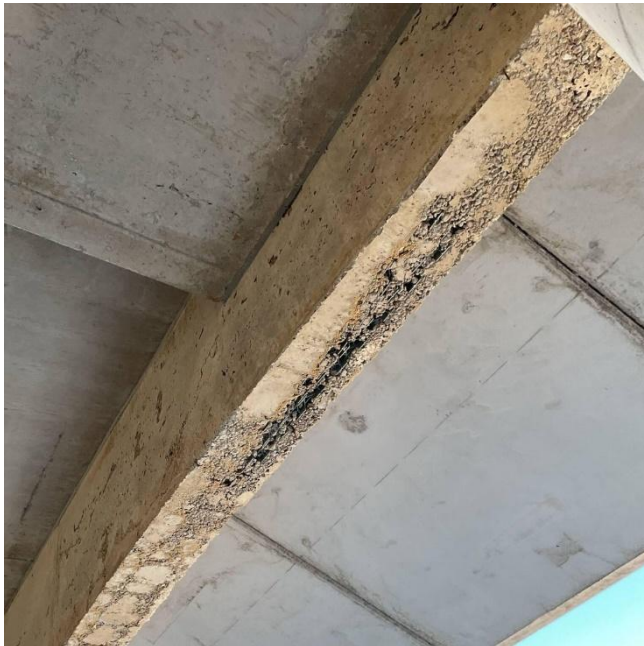
Карактеристичан дефект свих греда је мала дебљина заштитног слоја бетона (Слика 9), бетонска гнезда а регистрована су следећа оштећења:

Слика 9. Бетонска гнезда на греди

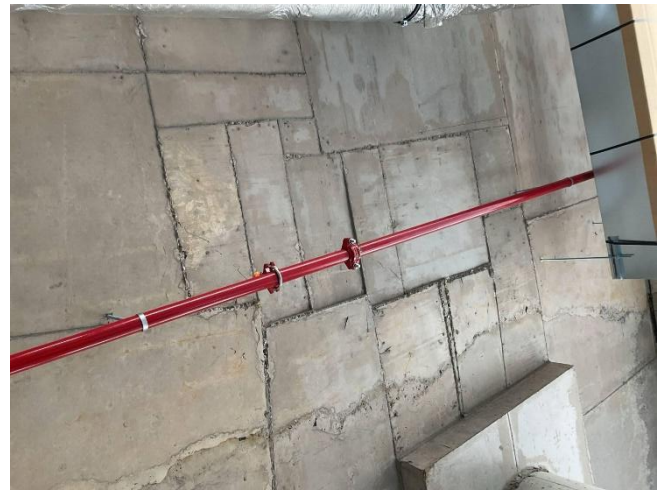
Визуелним прегледом су обухваћене доње и горње површине плоча. Карактеристична оштећења на плочама су прсине, праћене траговима процуривања – Слика 10.

Слика 10. Трагови процуривања кроз оплату плоче

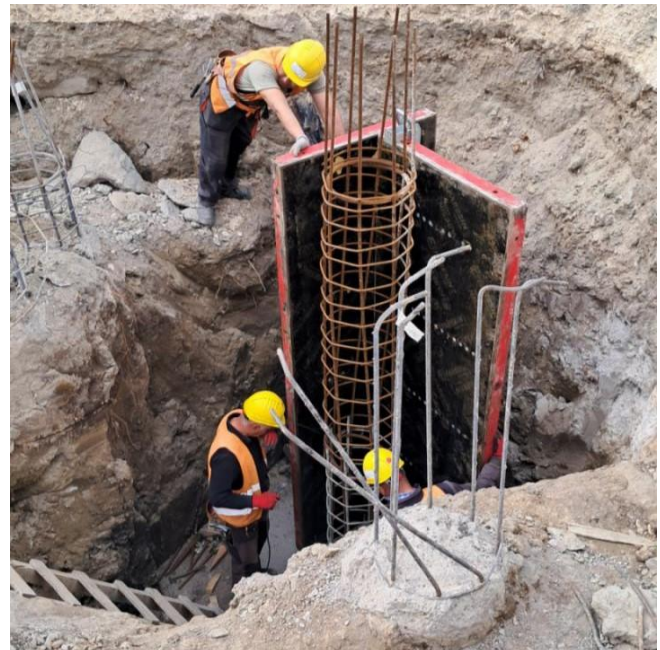
Темељење објекта је изведено на бушеним шиповима пречника Ø600мм и дубине 15м. Карактеристичан дефект на шиповима је дисконтинуитет шипа, који се испитује тестирањем интегритера шипа.

Слика 11. Наставак бетонирања шипа

За ову врсту дефекта, изабрано је санационо решење у виду уклањања горњег дела шипа, изнад коте дисконтинуитета и његово поновно армирање и бетонирање до потребне висине.

Наставак бетонирања је вршен у оплати која је формирала квадратну основу 60х60цм.
