## **Процена стања АБ конструкције моста у Сремској Митровици уз примену БИМ алата**

### ***Condition Assessment Of The Reinforced Bridge Construction In Sremska Mitrovica Using BIM Tools***

Дивна Ранковић, Иван Лукић, Факултет техничких наука, Нови Сад

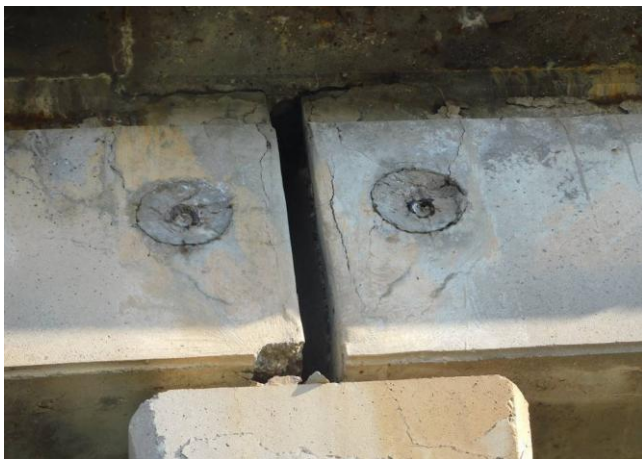
Слика 2. - Пуцање и отпадање заштитног слоја бетона

Санација армиранобетонских стубова има за циљ заустављање процеса корозије арматуре, обнову заштитног слоја бетона, затварање постојећих пукотина и укупно повећање трајности конструкције. С обзиром на уочена оштећења, посебна пажња посвећује се зонама испод дилатација, зонама ослањања конструкције, као и најкритичнијем стубу С1. У оквиру припремних радова неопходно је уклонити растиње и наслага земље, а након тога следи уклањање локалних оштећења пажљивим штемањем пикхамером, уз обавезно формирање зона за санацију правилног облика.

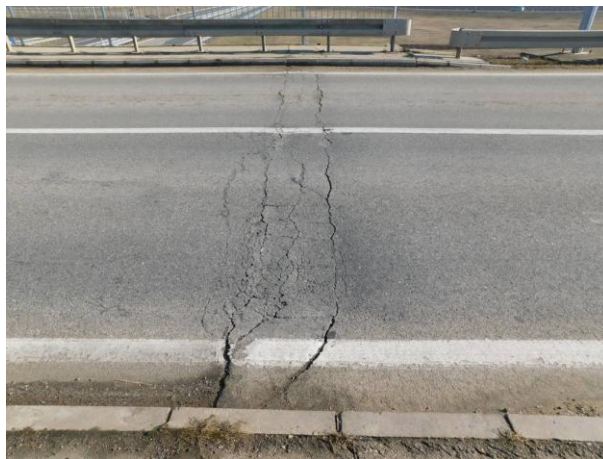
Слика 3. - „Д“ пукотине у асфалу у зони дилатација

Санација коловозне плоче има за циљ обезбеђење водонепропусности, спречавање продора агресивних утицаја у конструкцију и повећање трајности система.

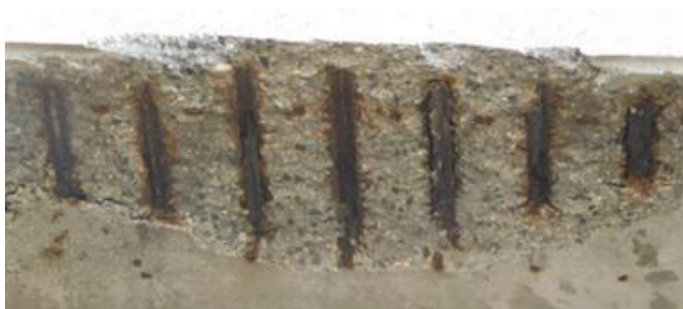
Слика 4. - Пуцање и отпадање заштитног слоја бетона

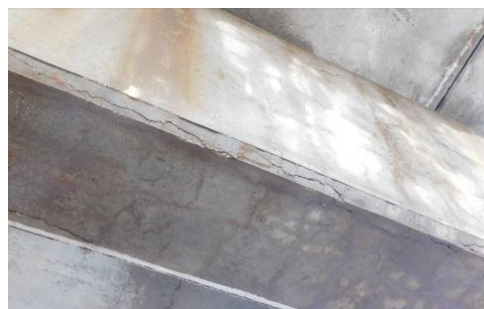
Слика 5. - Мрежасте прелине

Радови обухватају уклањање деградираног бетона и репрофилацију оштећених зона применом малтера високих перформанси, уз претходно чишћење и антикорозивну заштиту арматуре. Пукотине се санирају у складу са њиховим карактером, тако да се конструктивне пукотине инјектирају, док се мрежасте прсline третирају површинским заштитним премазима. Посебна пажња посвећује се зонама котви, где је неопходно извршити детаљну инспекцију.
