## Процена стања и енергетска санација стамбеног објекта у Лозници

### *Assessment and Energy Retrofit of a Residential Building in Loznica*

Марина Лазаревић, Слободан Шупић, *Факултет техничких наука, Нови Сад*

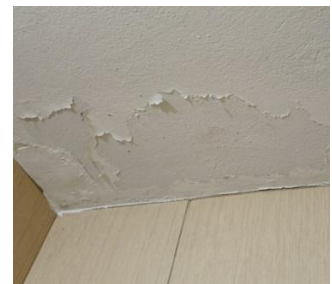
Слика 6. Појава влаге и љускање завршног слоја на плафону у купатилу

репаратурним малтером, уклањање неправилности насталих на спојевима оплате, као и чишћење и уједначавање површине бетона. Такође, неопходно је отклонити узроке појаве влаге и извршити заштиту површина применом одговарајућих хидрофобних премаза (и/или пароисушивих малтера) ради спречавања поновног настанка оштећења.
