PROCJENA STANJA I ENERGETSKA SANACIJA KONSTRUKCIJE OBJEKTA „AUTO-TRANSPORT“ U PRIJEDORU**ASSESSMENT AND IMPROVEMENT OF THE ENERGY PERFORMANCES OF THE OFFICE BUILDING OF „AUTO-TRANSPORT“ FROM PRIJEDOR**

Aleksandar Pekija, *Fakultet tehničkih nauka, Novi Sad*

Oblast – GRAĐEVINARSTVO

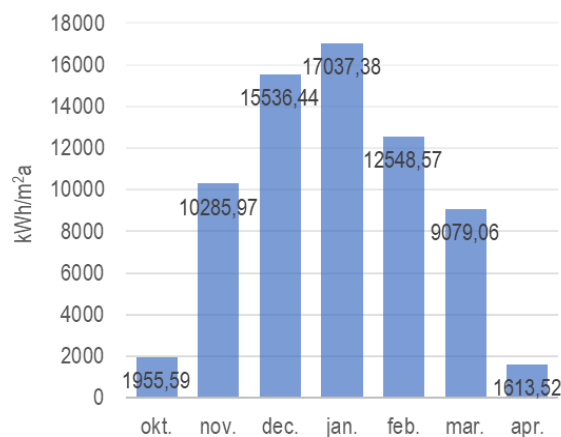
Slika 4. Dijagram potrošnje energije po mjesecima za postojeće stanje

Na kraju proračuna za postojeće stanje, izračunata je potrebna energija za grijanje. Na osnovu toga, zgrada se svrstava u energetske razred D.
