**ПРОЦЕНА СТАЊА И САНАЦИЈА АБ КОНСТРУКЦИЈЕ ВИШЕСПРАТНЕ ПОСЛОВНО-СТАМБЕНЕ ЗГРАДЕ НА НОВОМ БЕОГРАДУ****THE ASSESSMENT AND REPAIR OF THE RC STRUCTURE OF A MULTI-STOREY BUSINESS-RESIDENTIAL BUILDING IN NOVI BEOGRAD**

Сеид Џековић, Слободан Шупић, Факултет техничких наука, Нови Сад

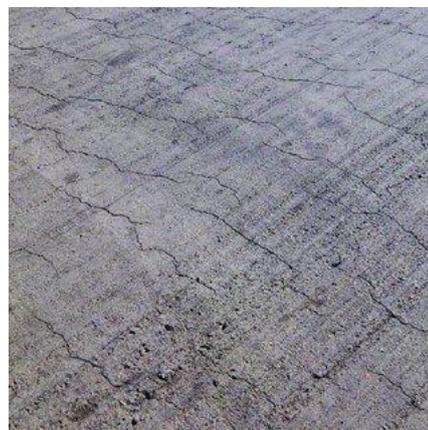
- Ширина отвора: 1- 2mm;
- Дужина: 300-500mm;
- Дубина: 20-50mm или чак целом висином елемента;
- Облик/оријентација: неправилан (мрежа) – Слика 1, или у једном правцу (правац може бити последица ветра у почетној фази очвршћавања).

Слика 1. Иглед прелина и пукотина насталих услед пластичног скупљања бетона
