Процена стања и енергетска санација Дома културе у Змајеву

Condition Assessment and Energy Rehabilitation of the Cultural Center Building in Zmajevo

Јована Лековић, Факултет техничких наука, Нови Сад/

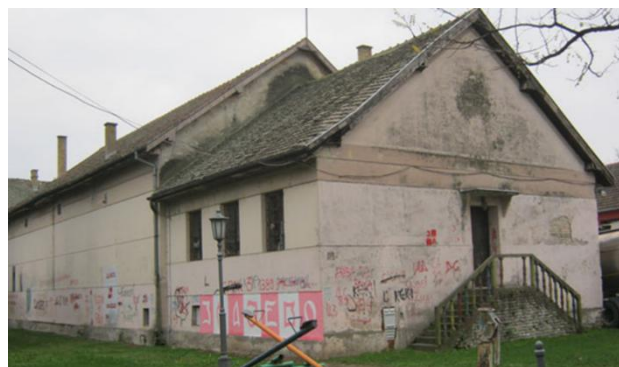
Слика 1. Дом културе

Предмет анализе овог рада је зграда Дома културе у Змајеву. Годином изградње сматра се 1955/56. година, али од 2009. године објекат више није у употреби. Изглед, конструкција и функција предметног објекта су нарушени због вишегодишње неексплоатације, као и због неадекватног одржавања.
