ПРОЦЕНА СТАЊА И ЕНЕРГЕТСКА САНАЦИЈА КОНСТРУКЦИЈЕ ОБЈЕКТА „ЦЕНТАР ЗА РЕХАБИЛИТАЦИЈУ” ОПШТЕ БОЛНИЦЕ У ВАЉЕВУ

ASSESSMENT OF THE CONDITION AND ENERGY RENOVATION OF THE STRUCTURE OF THE "REHABILITATION CENTER" OF THE GENERAL HOSPITAL IN VALJEVO

Кратак садржај – Мастер рад обухвата теоријски и практични део. У теоријском делу описан је систем зелених кровова. Практични део састоји се из процене стања објекта, одређивање енергетског разреда објекта у постојећем стању, предлог за енергетску санацију и поновно одређивање енергетског разреда санираниог објекта.

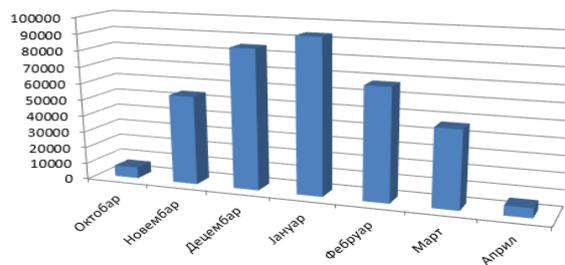
Потребна енергија за грејање по месецима

График 1. Графички приказ потребне енергије за грејање по месецима– постојеће стање

На графику 1 приказане су годишње количине енергије потребне за грејање по месецима – постојеће стање.

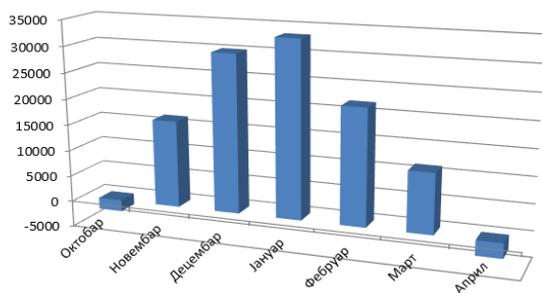
Потребна енергија за грејање по месецима

График 2. Графички приказ потребне енергије за грејање по месецима – санирано стање

Месеци	Qij	Qel	Qint	Qh,gn	Qh,nd
Октобар	2050.18	3900.652	5950.84	10211.51	-2194.53
Новембар	2929.08	5572.836	8501.92	13236.93	16519.77
Децембар	3026.97	5759.073	8786.04	12400.84	29995.24
Јануар	3026.97	5759.072	8786.04	13295.61	33361.74
Фебруар	2734.08	5201.832	7935.92	14593.83	21952.02
Март	3026.97	5759.067	8786.03	18180.04	11359.99
Април	1952.80	3715.38	5668.18	11002.62	-2841.2
Укупно:				Укупно:	113188.8
